Технический отчёт обследования лифтов по адресу Корпусная ул., д. 9

29 сентября 2016 г.

В сентябре 2016 г. специалистами ООО «ОТИС Лифт» была выполнен осмотр технического состояния двадцати лифтов производства компании SIGMA Elevator, установленных по адресу г. Санкт-Петербург, Корпусная ул., д.9 на предмет соответствия Техническому регламенту Таможенного союза ТР ТС 011/2011 «Безопасность лифтов».

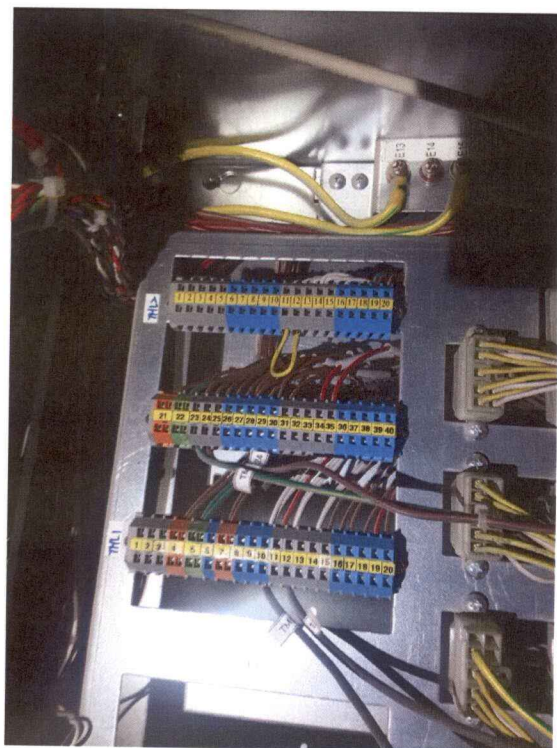
Фото 3_1

Замечание	Пояснение	Фотография
1	Перемычка на разъёме в контроллере XRA.04-XRA.05.	Выведена из работы система охраны шахты.	
2	Перемычка на клеммной рейке в контроллере THL2.11-THL2.12 (SRS-1 SRS-2).	Выведен из действия блок контроля ремней RBI.	Фото 03_1
3	Грязный фильтр вентиляции преобразователя.	Возможны сбои по перегреву преобразователя.

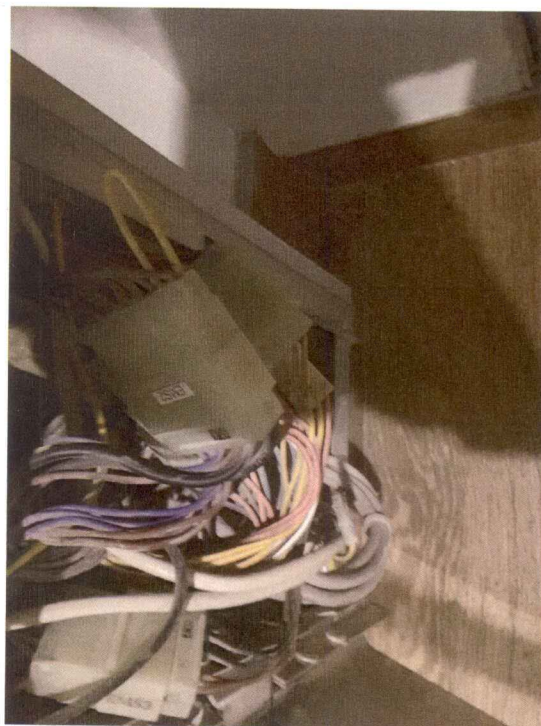
Фото 05_1

Замечание	Пояснение	Фотография
1	Переключатель EMS2.11-EMS2.13 в сервисной панели.	Зашунтирован сгоревший предохранитель питания цепи безопасности.	Фото 05_1, 2
2	Переключатель контакта безопасности на ограничителе скорости.	Недопустимо на лифтах.	Фото 05_3
3	Переключатель на разъёме в контроллере XRA.04-XRA.05.	Выведена из работы система охраны шахты.	
4	Выведено из работы устройство блокировки дверей кабины Carl Lock Device ASY.	При пропадании напряжения питания и остановке кабины лифта между этажами пассажиры могут сами открыть двери кабины и упасть в шахту/получить травму.	
5	Перебитый провод от створки ДК.	Вероятны в будущем сбои в работе лифта из-за реверса дверей.	
6	Перепутаны автоматические выключатели освещения кабины и шахты.	Риск поражения эл. током обслуживающего персонала.	
7	Контроллер содержится без крышек.	Загрязнение оборудования. Выход из строя электронных плат и реле.	
8	Отсутствует ключ режима эвакуации.	Может вызвать затруднения при аварийной эвакуации пассажиров.

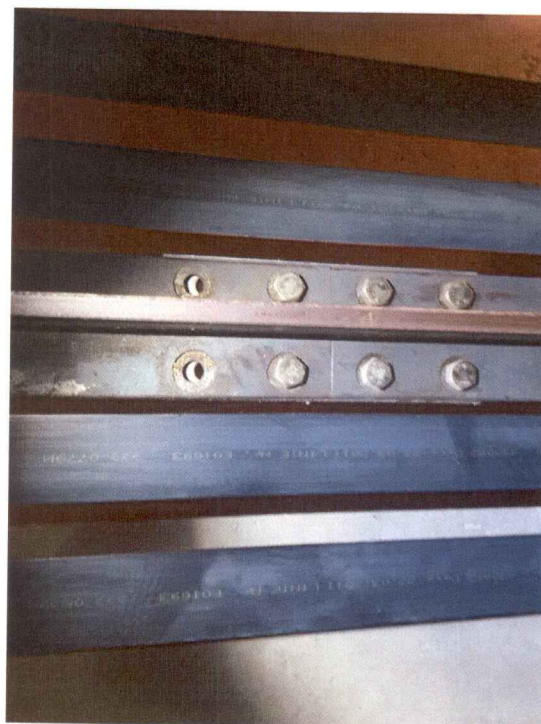
7	Большой горизонтальный зазор в зацеплении замка дверей шахты 1 этажа. Замыкатель контакта на краю контактов.	Возможны сбои по работе контакта замка дверей шахты 1 этажа.	
8	Стыковочная планка без 2-х из 8-и болтов на второй снизу направляющей кабины.	Требуется установить недостающие болты.	Фото 04_5

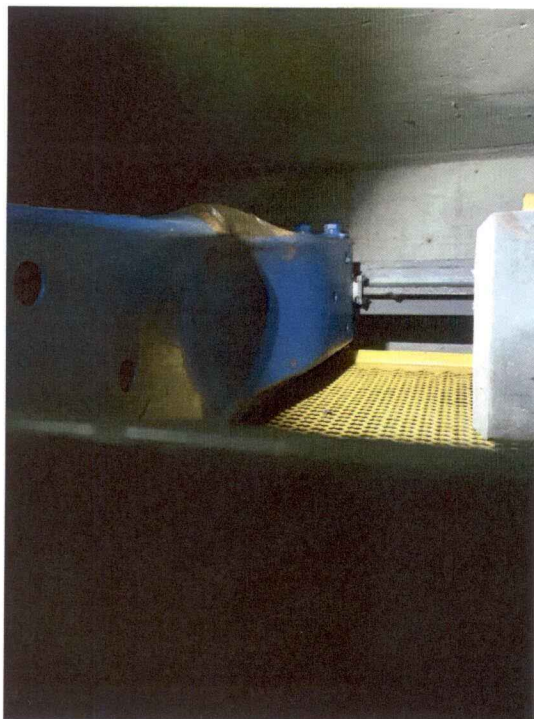
Фото 08_2

Замечание	Пояснение	Фотография
1	Перемычка на разъёме в сервисной панели XFA.04-XFA.05.	Выведена из работы система охраны шахты.	
2	Контакт натяжного устройства ОС смонтирован таким образом, что никогда не сработает.	Недопустимо на лифтах. Равносильно шунтированию контакта безопасности.	Фото 08_1
3	Гнутая (смятая в середине) нижняя балка противовеса.	Требуется замена.	Фото 08_2, 3

В настоящее время требуется выполнить работы капитального характера на лифте в 8-й парадной, а именно: заменить погнутую нижнюю балку противовеса на исправную.

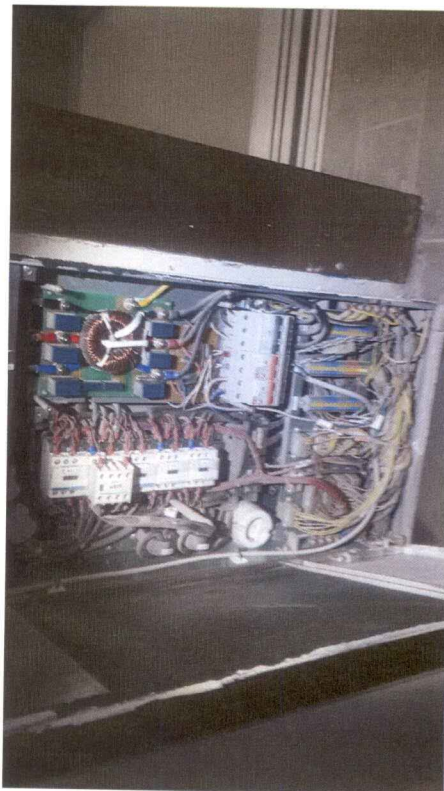
Замечание	Пояснение	Фотография
1	Перемычка на разъёме в сервисной панели XFA.04-XFA.05.	Выведена из работы система охраны шахты.	
2	Не установлена защитная крышка входного фильтра питания внизу сервисной панели.	Риск поражения электрическим током.	Фото 09_5
3	Откат вверх в начале движения.	Некорректная настройка преобразователя или грузозвешивающего устройства.	
4	Отсутствует аккумуляторная батарея для эвакуации. Режим эвакуации не проверен.	Может вызвать затруднения при аварийной эвакуации. Необходима установка новой АКБ.	
5	Индикатор на площадке 10-го этажа показывает число 70 когда кабина находится на 10м этаже.	Требуется корректировка числового значения.	Фото 09_6
6	Все коробки для этажных плат без крышек.	Этажные платы могут пострадать от внешних воздействий (пролив воды в шахту, мех. повреждения)	Фото 09_7
7	Окислившиеся и позеленевшие контакты ДШ 6го и 4го этажей.	Возможны сбои.	
8	На ДШ 1го этажа медленная створка болтается свободно относительно своей каретки.	Возможны сбои с перекосом и закусыванием створки.

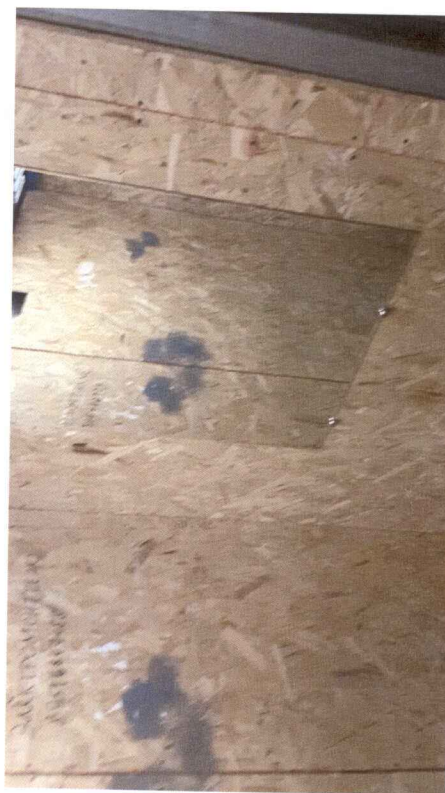
кронштейнах на 3-4мм меньше, чем на кронштейнах выше 3го этажа.		
11	Накатанные уступы из грязи почти на всех линейках дверей шахты.	Возможны сбои по причине плохого скатывания кареток дверей шахты в конце пути закрытия.	
12	Малый свободный ход каретки двери шахты в замке 1 этажа.	Возможны сбои при работе замка дверей шахты.	
13	Нештатное крепление зеркала в кабине за самодельную деревянную обшивку купе.	Возможно разрушение зеркала и получение травм пассажирами при посадке кабины на ловители	Фото 09_4
14	Захламлён приямок.	Риск для персонала.

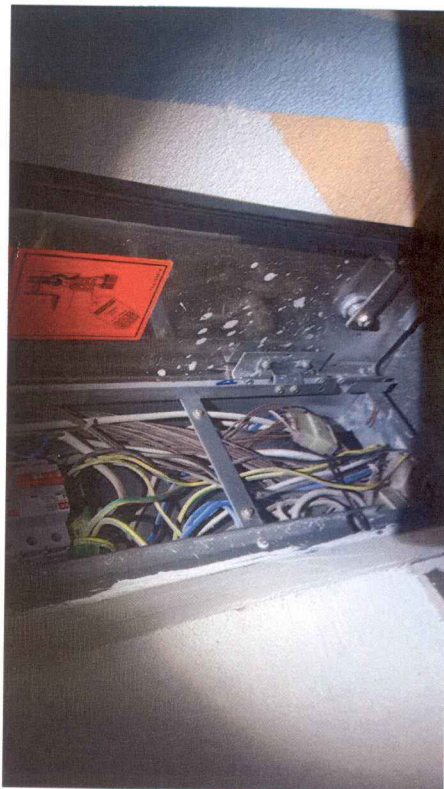
Фото 10_1

Замечание	Пояснение	Фотография
1	Переключатель на разъёме EMS2.1-EMS2.2 в сервисной панели. Зашунтированы электрические контакты безопасности ДШ.	Недопустимо на лифтах. Лифт имел возможность работать при открытой и (или) незапертой двери шахты. Устранено.	Фото 10_1, 2
2	Переключатель контакта безопасности на ограничителе скорости.	Недопустимо на лифтах.	Фото 10_3
3	Переключатель на разъёме в контроллере XRA.04-XRA.05.	Выведена из работы система охраны шахты.	Фото 10_4
4	Выведено из работы устройство блокировки дверей кабины Carl Lock Device ASY.	При пропадании напряжения питания и остановке кабины лифта между этажами пассажиры могут сами открыть двери кабины и упасть в шахту/получить травму.	
5	В отсеке силового подключения электродвигателя лебёдки клемма WAGO, заземляющего провода снята с DIN-рейки. Таким образом, отсутствует заземление корпуса электродвигателя и всей лебёдки в целом.	Возможно поражение эл. током обслуживающего персонала, сбой из-за помех.	Фото 10_5

Так как шунтирование контактов дверей шахты представляет собой прямую угрозу безопасности персонала и пользователей, то это нарушение было устранено немедленно после обнаружения перемычки.

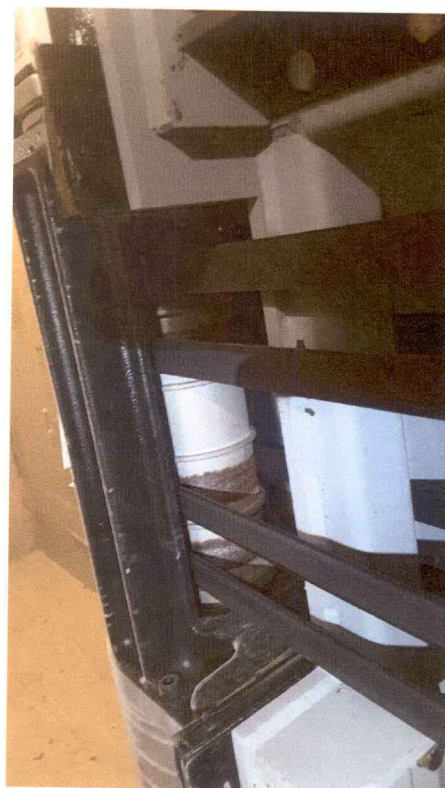
9	Грязь на ведущих шкивах лебёдки.	Требуется провести работы по очистке для недопущения их преждевременного износа.	Фото 09_8
10	Требуется замена торцевых вкладышей башмаков кабины. На нижней остановке отводка дверей кабины уже касается роликов замка дверей шахты.	Возможны сбои в работе дверей.	
11	Требуется замена минимум двух вкладышей башмаков противовеса.	Риск выхода противовеса из направляющих, шумная работа противовеса.	
12	Отсутствуют маслёрки башмаков кабины и противовеса.	Требуется установка маслёнок.	
13	Захламлён приямок.	Риск для персонала.

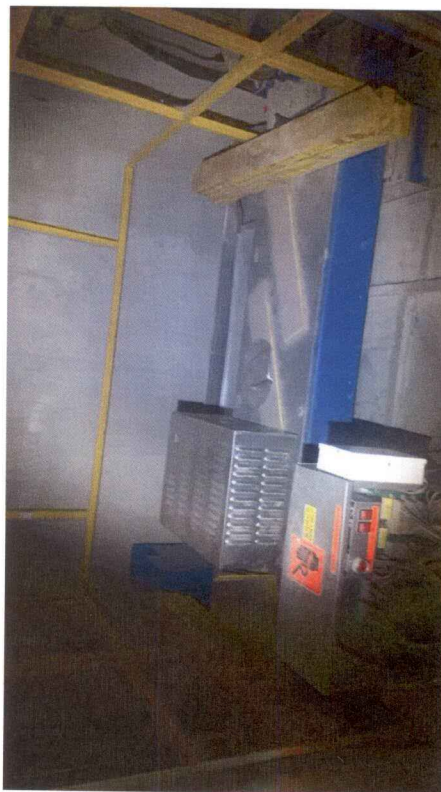
11	На кабине лежат 8 грузов противовеса.	Требуется проверка балансировки системы кабина-противовес, настройка грузовзвешивающего устройства. На крыше кабины не должно быть посторонних предметов.	Фото 10_9
12	Не установлено одно из четырёх креплений грузов противовеса.	Риск выскакивания и падения груза противовеса в шахту при резких остановках во вспомогательных режимах работы и в случае аварийных остановок лифта.	Фото 10_10
13	Накатанные уступы из грязи почти на всех линейках ДШ.	Возможны сбои по причине плохого скатывания кареток дверей шахты в конце пути закрытия.	Фото 10_11
14	Крайне затруднённое скатывание ДШ8.	Возможны сбои.	
15	Захламлён приямок.	Риск для персонала.

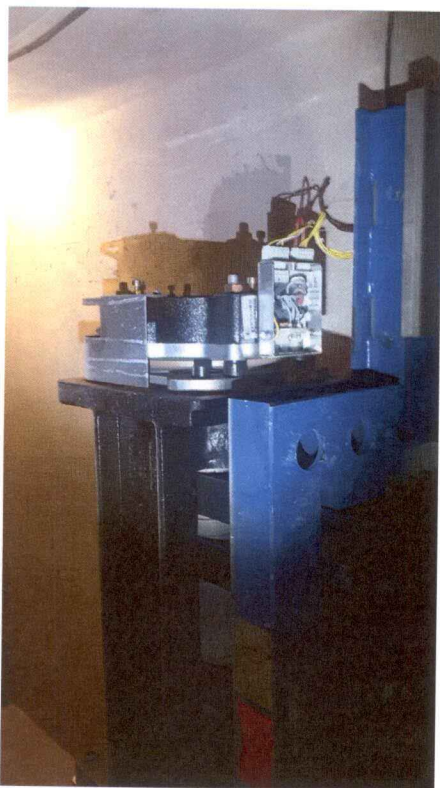
6	Лебёдка содержится без крышек инкодера, силового клеммной рейки, без крышки блока датчиков контроля тормоза.	Загрязнение оборудования.	Фото 10_6
7	Отсутствует ключ режима эвакуации.	Может вызвать затруднения при аварийной эвакуации.	
8	Отсутствует аккумуляторная батарея для эвакуации. Режим эвакуации не проверен.	Может вызвать затруднения при аварийной эвакуации.	
9	Кабинная ветвь ремней при работе касается стороны окна для пропуска ремней в раме лебёдки из-за наклона рамы лебёдки в поперечном направлении.	Требуется срочно провести работы по выравниванию положения рамы лебёдки. Иначе в скором времени произойдёт преждевременный износ ремней и потребуются их дорогостоящая замена.	Фото 10_7
10	Тяговые ремни при работе сбегает влево на ведущем валу лебёдки. Левый ремень при расположении кабины в зоне нижних этажей начинает тереть об реборду на ведущем валу.	Требуется срочно провести работы по выравниванию положения рамы лебёдки. Иначе в скором времени произойдёт преждевременный износ ремней и потребуются их дорогостоящая замена.	Фото 10_8

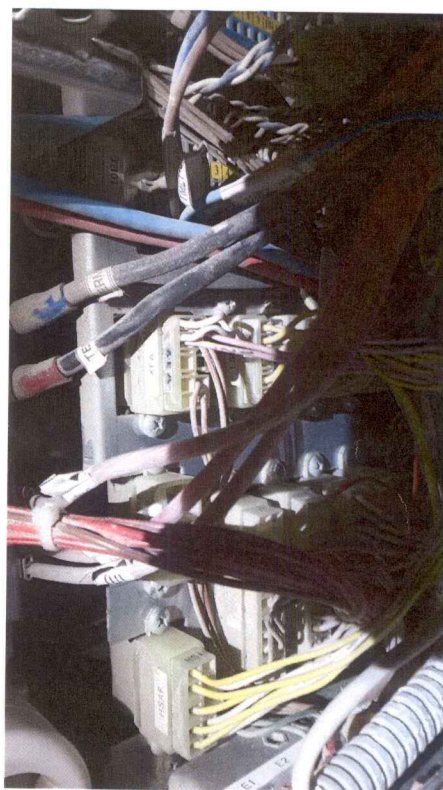
Замечание	Пояснение	Фотография
1	Перемычка на разъёме в сервисной панели XFA.04-XFA.05.	Выведена из работы система охраны шахты.	Фото 10_12
3	Отсутствует ключ режима эвакуации.	Может вызвать затруднения при аварийной эвакуации.	
4	Отсутствует аккумуляторная батарея для эвакуации. Режим эвакуации не проверен.	Может вызвать затруднения при аварийной эвакуации. Необходима установка новой АКБ.	Фото 10_13
5	Не установлена шумоизолирующая крышка контакторов в сервисной панели. Крышка лежит на крыше сервисной панели.	Некомфортная работа лифта.	Фото 10_13
6	Шумно работает привод дверей кабины.	Некомфортная работа лифта.	
7	Ржавые контр ролики дверей шахты 1 этажа. (Текла вода по механизму).	Требуется заменить контр ролики на исправные.	
8	Отсутствуют маслénки башмаков кабины и противовеса.	Требуется установка маслénок.	
9	Захламлён приямок.	Риск для персонала.	Фото 10_14
10	Не закрыты технологические ниши в стене шахты под подмости на уровне нижней остановки и около порталов дверей шахты.	Возможны замечания инспектора при ежегодном освидетельствовании. Ниши должны быть заложены или закрыты.	Фото 10_15, 16
